# Praxisbeispiel: Modernisierung Mehrfamilienhaus Jean-Paul-Platz 4, Nürnberg

Burkhard Schulze Darup, Architekt, Aufraben 96, 90475 Nürnberg [schulze-darup@t-online.de](mailto:schulze-darup@t-online.de)

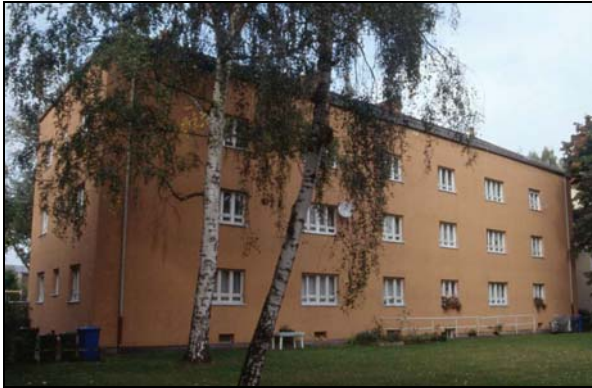
Abb. 1: Vor der Sanierung

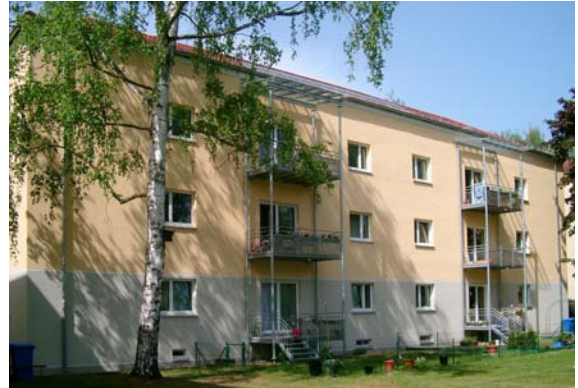
Abb. 2: Nach Fertigstellung

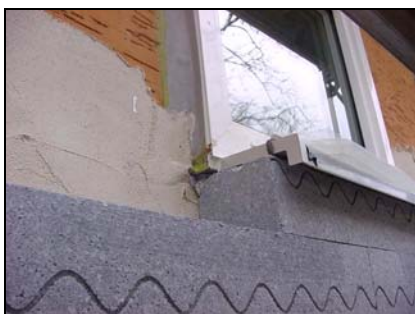
**Abb. 3: WDVS 20 cm dick –  
luftdichter Anschluss an das Fenster**

**Fensteranschlüsse** konnten sehr einfach in diese Luftdichtungsebene eingearbeitet werden durch Einspachteln der Fensterverklebung, die mit vlieskaschiertem Butylklebeband auf den bestehenden Außenputz ausgeführt wurde. Unebenheiten im Mauerwerk und poröse Putzoberflächen wurden mit einem feuchte- und temperaturbeständigen Zusatzkleber ausgeglichen. Mit dem Mörtel des Wärmedämmverbundsystems wurde das Klebeband zudem eingeputzt.

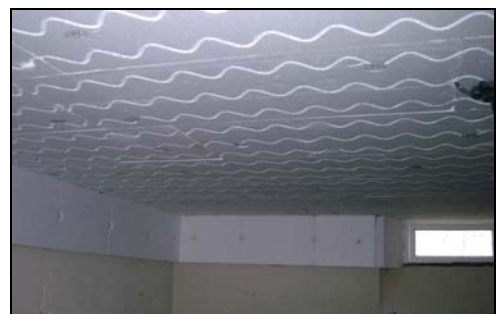
**Abb. 4: Dämmung der KG-Decke und  
Wärmebrückenreduktion an den Wänden**

Bei Erstellung des Gebäudes wurde die Kellerdecke aus Stahlbetonträgerdecken mit eingehängten Betonhourdis erstellt. Die Kellerhöhe betrug vor der Sanierung etwa 2,15 m, sodass eine maximale Dämmhöhe von 14 cm möglich war. Diese wurde in Form von PS-Dämmung WLG 035 erstellt. In den Flurbereichen wurde aus brandschutztechnischen Gründen Mineralwolle verwendet. Die Oberflächen wurden verspachtelt mit eingelegtem Glasfasergewebe. Der U-Wert vorher betrug  $0,88 \text{ W}/(\text{m}^2\text{K})$ , nach der Sanierung beträgt der Wert  $U = 0,19 \text{ W}/(\text{m}^2\text{K})$  verbessert.

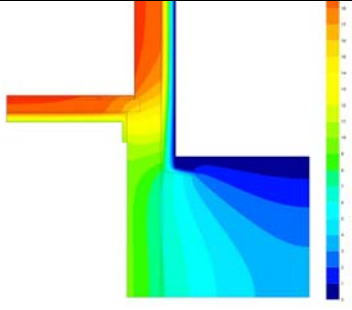
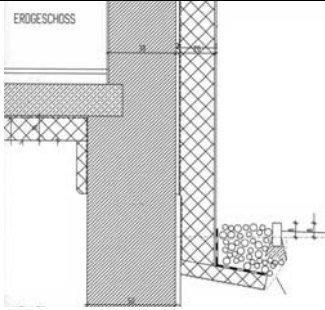
<p>Sockelbereich Keller-Außenwand: die Dämmung wird aus Kostengründen nur 25 cm tief ins Erdreich eingebunden, ergänzend wird eine nach außen verlaufenden Frostschürze verlegt; <math>\Psi_a = 0.134 \text{ W/(mK)}</math></p>

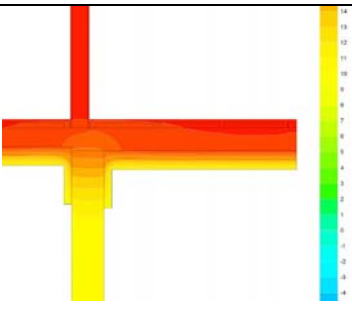
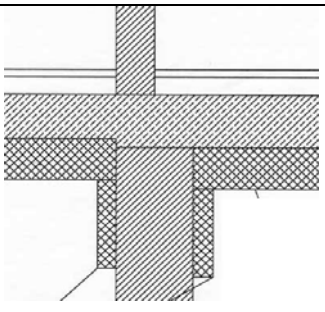
<p>Kellerinnenwände zu aufgehendem Mauerwerk im EG: durch die senkrechte Fortsetzung der Dämmung an den Kellerwänden nach unten (30 cm) wurde <math>\Psi_a = 0.30 \text{ W/(mK)}</math> erreicht, bei den 38 cm dicken KG-Wänden <math>\Psi_a = 0.46 \text{ W/(mK)}</math></p>

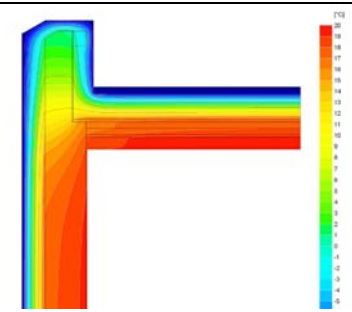
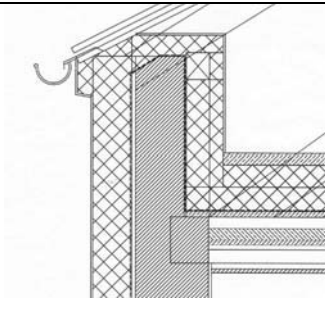
<p>Kniestock: durch vollständiges Umdämmen des Kniestocks mit einer Dicke von seitlich 20 cm und oberhalb 10 cm ergibt sich: <math>\Psi_a = 0.056 \text{ W/(mK)}</math></p>

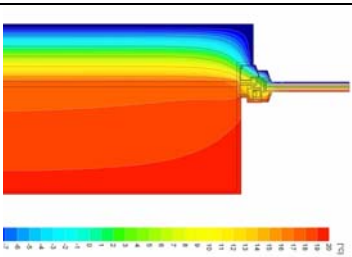
<p>Fenster: Wärmebrücke vergleichbar einer Neubau-Situation <math>\Psi_a = 0.017 \text{ W/(mK)}</math> beim seitlichen Anschluss; der untere Bereich zum Fensterblech weist <math>\Psi_a = 0.030 \text{ W/(mK)}</math> auf</p>

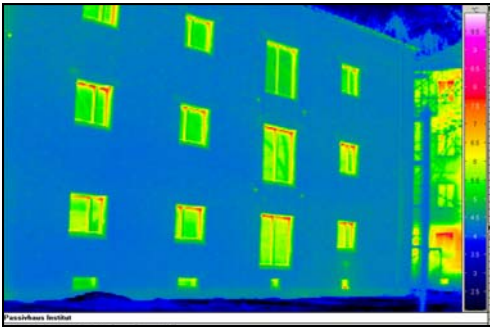
<p>Thermografie der Südfassade kurz vor Fertigstellung und vor der Balkonmontage (4 Aussteifungsbolzen sind als Wärmebrücke erkennbar); zum Vergleich rechts ein baugleiches Bestandsgebäude [PHI 2003]</p>

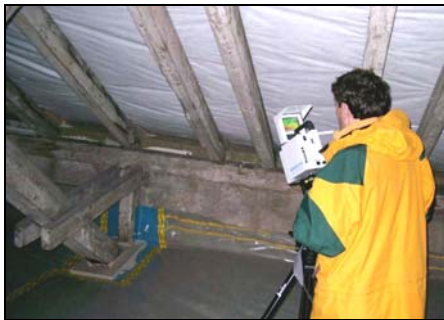
Der Zeitpunkt des zweiten **Blower-Door-Tests** wurde so gewählt, dass die Montage der Fenster sowie die frisch verlegte PE-Folie auf dem Dachboden überprüft und nachgearbeitet werden konnten. Während bei den Fenstern nahezu keine Undichtheit festgestellt werden konnte, war im Dachbodenbereich Nacharbeit erforderlich. Es wurde Überdruck in der jeweils darunter liegenden Wohnung mit geringen 15 Pascal erzeugt, um die Folie nicht gar zu weit abheben zu lassen. Mittels IR-Thermografie konnten dann zielgerichtet die Leckagen geortet und weitestgehend geschlossen werden. Die abschließende Messung des Gesamtgebäudes ergab einen hervorragenden  $n_{50}$ -Wert von  $0,55 \text{ h}^{-1}$  und einige Hinweise zur weiteren Abdichtung der Hülle [PHI 2003]. Bei der Schlussabnahme wurde ein  $n_{50}$ -Wert von  $0,35 \text{ h}^{-1}$  erzielt [AnBUS 2003].

Abb. 5: Thermografie der Dachboden-Luftdichtung

Die **Fehlbodendecke über dem 2. Obergeschoss** zum Dachboden stellte die wesentliche Herausforderung hinsichtlich der Abdichtung dar. Als Abdichtungsebene wurde eine PE-Folie auf der Dielung unter der aufzubringenden Estrichdämmung gewählt. Problempunkte stellten das aufgehende Mauerwerk des Kniestocks und der Kamine sowie die zahlreichen Durchdringungen des Dachstuhls dar. Am Mauerwerk wurde die PE-Folie bis auf 30 cm hoch gezogen, zweifach mit dauerelastischem Kleber angedichtet sowie überspachtelt mit dem Mörtel des darauf angebrachten WDVS an der Innenseite des Kniestocks. An die Balkendurchdringungen wurde die Folie auf etwa 3 – 5 cm herangezogen und luftdicht eingebunden mit Gipsschlämme, die ihrerseits in die Unebenheiten und Risse des Holzes luftdicht einbindet.

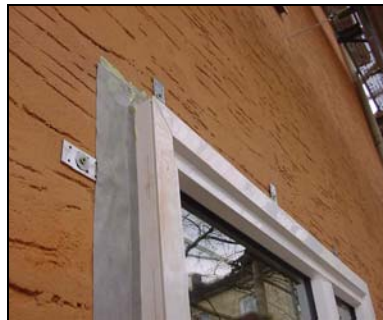
Abb. 6: Luftdichtung der Fenster außenwand-bündig

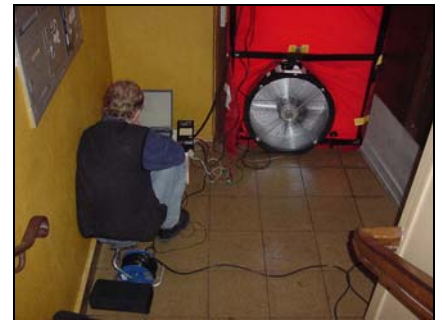
Auf Grund nicht ausreichender Erfahrungswerte war es für das Projekt Jean-Paul-Platz nicht möglich, im Planungsstadium einen fundierten  $n_{50}$ -Zielwert festzulegen. Vor Baubeginn wurde ein Blower-Door-Test durchgeführt, der für das Gesamtgebäude einen Wert von  $n_{50} = 4,9 \text{ h}^{-1}$  nachwies. Die drei übereinanderliegenden Wohnungen auf der Ostseite wurden einzeln gemessen und erbrachten folgende Werte: Wohnung EG:  $n_{50} = 4,2 \text{ h}^{-1}$ ; Wohnung 1. OG:  $n_{50} = 6,2 \text{ h}^{-1}$ ; Wohnung 2. OG:  $n_{50} = 9,9 \text{ h}^{-1}$  [AnBUS 2002]. Daraus lässt sich ableiten, dass einerseits der Übergang zum Dachboden eine besondere Leckagequelle darstellt und zudem zwischen den Wohnungen relativ hohe Undichtigkeiten bestehen.

Abb. 7: Blower-Door-Messung –  $n_{50}$  vorher  $4,9 \text{ h}^{-1}$  nachher  $0,35 \text{ h}^{-1}$

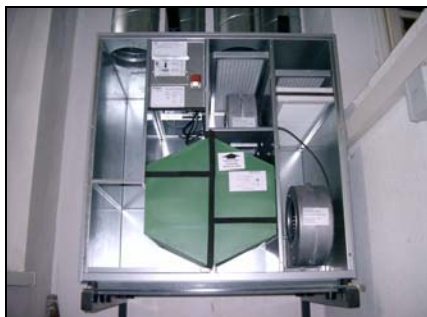
**Abb. 9: Lüftungsgerät -  
Innenansicht**

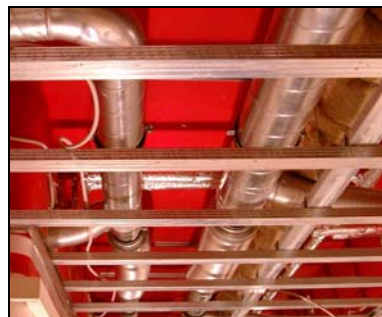
Durchführungen vom Flur zu den Wohnungen wurden mittels Kernbohrung erstellt, was mit den vorhandenen Absaug-Kernbohrgeräten prinzipiell einfach und staubfrei durchführbar war. Probleme ergaben sich aber auf Grund der sehr umfangreichen und unstrukturiert verlegten Elektroleitungen im oberen Wandbereich der Flure und Materialwechselln zwischen Holzstützen und losem Mauerwerk.

**Abb. 10: Lüftungs- und  
Heizleitungen unter Flurdecke**

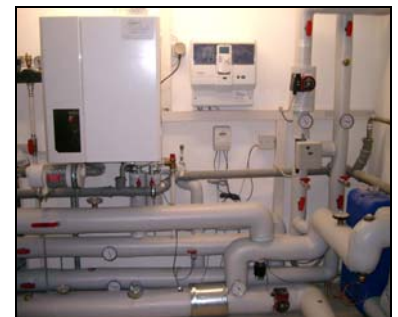
**Abb. 11: Kunst am Bau: Dämmung  
der Leitungen im Heizraum**
