Modernisierung mit Passivhaus-Komponenten

Burkhard Schulze Darup, Architekt, Augraben 96, 90475 Nürnberg schulze-darup@t-online.de

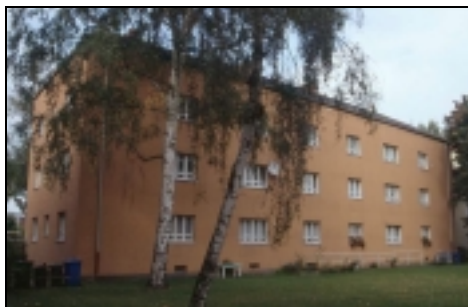
Abb. 1: Vor der Sanierung

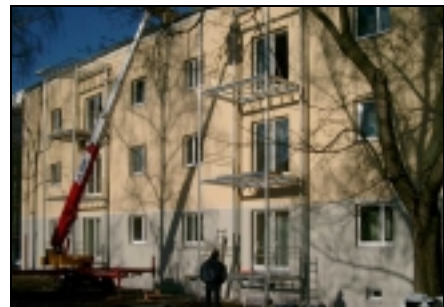
Abb. 2: Kurz vor Fertigstellung

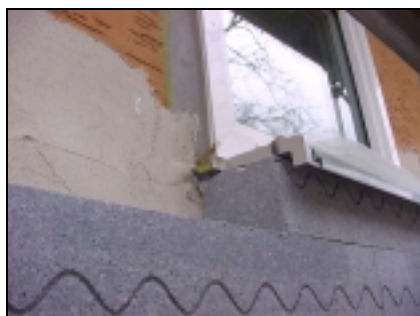
**Abb. 3: WDVS 20 cm dick –
luftdichter Anschluss an das Fenster**

Die aus Vollziegeln gemauerten Außenwände in einer Gesamtdicke von 41 cm weisen im Zustand vor der Sanierung einen U-Wert von 1,4 W/(m²K) auf. Sie wurden mit einem Wärmedämmverbundsystem (WDVS) mit einer Dämmdicke von 20 cm versehen. Dabei

wurde Polystyrol mit Wärmeleitfähigkeitsgruppe 035 verwendet, die bei einer sehr niedrigen Rohdichte von 15 kg/m^3 durch Zusatz von Graphit bei der Herstellung erreicht wird. Der resultierende U-Wert beträgt $0,15 \text{ W/(m}^2\text{K)}$. Die erhöhte Dammstärke war ohne Probleme durchführbar. Mehraufwand ergab sich allerdings aus dem sehr unebenen Untergrund.

Das Bestandsgebäude war mit den Original-Kastenfenstern von 1930 sowie in Nebenräumen mit Einfachfenstern versehen. Die Montage erfolgte seinerzeit mit einem Anschlag hinter der äußeren Steinschicht, was bei einer Fenstertiefe von ca. 18 cm zu einer kleinen inneren Leibungstiefe von ca. 8 cm führte. Bei der Fensterdemontage musste der Putz auf Grund der soliden Einbauweise bis über die Innenkante hinaus entfernt werden, was zu relativ hohen Aufwendungen für die späteren Einputzarbeiten führte. Der Einbau der passivhaus-geeigneten Kunststofffenster erfolgte mit ca. 5 cm Einstand von der Außenputzkante, sodass innen eine Leibungstiefe von ca. 37 cm entstand, während außen das ursprüngliche Bild mit etwa 15 cm erhalten blieb. Die Dämmung umgreift außen das Fenster um ca. 7 cm. Der Einbau erfolgte mit Montagewinkeln.

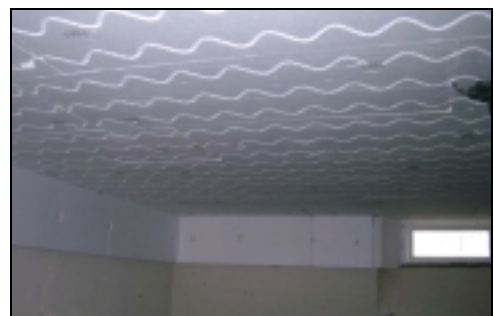
**Abb. 4: Dämmung der KG-Decke und
Wärmebrückenreduktion an den Wänden**

Die Kellerdecke besteht aus Stahlbetonträgerdecken mit eingehängten Betonhourdis. Die Kellerhöhe betrug etwa 2,15 m, sodass eine maximale Dämmhöhe von 14 cm möglich war, die in Form von PS-Dämmung WLG 035 aufgebracht wurde. In den Flurbereichen wurde aus brandschutztechnischen Gründen Mineralwolle verwendet. Die Oberflächen wurden verspachtelt mit eingelegtem Glasfasergewebe. Der U-Wert wurde von $0,88 \text{ W/(m}^2\text{K)}$ auf $0,19 \text{ W/(m}^2\text{K)}$ verbessert.

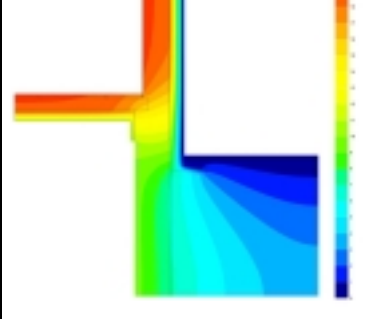
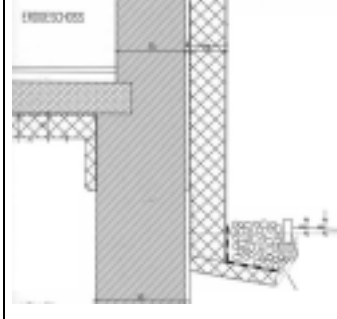
<p>Sockelbereich Keller-Außenwand: die Dämmung wird aus Kostengründen nur 25 cm tief ins Erdreich eingebunden, ergänzend wird eine nach außen verlaufenden Frostschürze verlegt; der Wärmebrückendurchgangskoeffizient beträgt $\Psi_a = 0.134 \text{ W/(mK)}$</p>

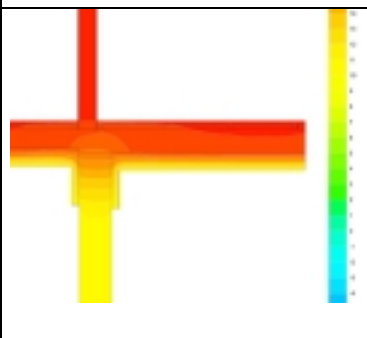
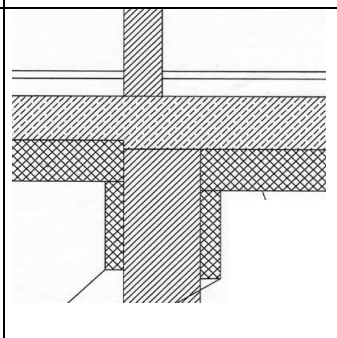
<p>Kellerinnenwände zu aufgehendem Mauerwerk im EG: durch die senkrechte Fortsetzung der Dämmung an den Kellerwänden nach unten (30 cm) wurde $\Psi_a = 0.30 \text{ W/(mK)}$ erreicht, bei den 38 cm dicken KG-Wänden $\Psi_a = 0.46 \text{ W/(mK)}$</p>

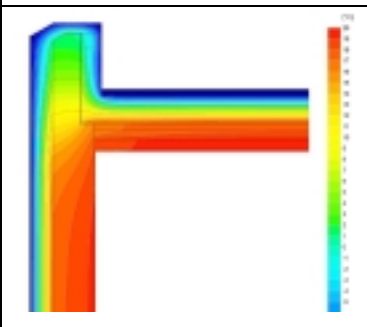
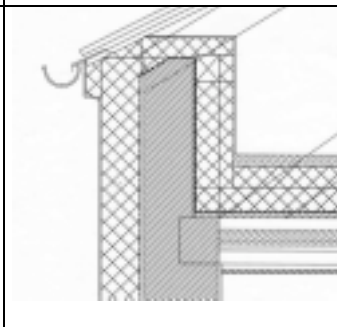
<p>Kniestock: durch vollständiges Umdämmen des Kniestocks mit einer Dicke von seitlich 20 cm und oberhalb 10 cm ergibt sich ein äußerst günstiger Wärmebrückendurchgangskoeffizient: $\Psi_a = 0.056 \text{ W/(mK)}$</p>

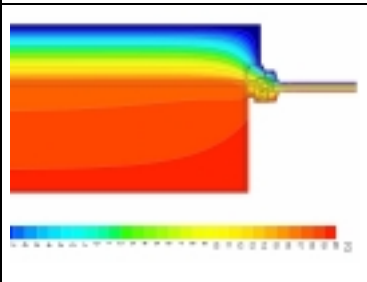
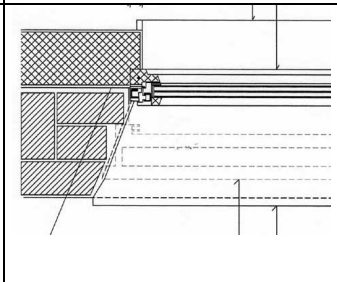
<p>Fenster: Wärmebrücke vergleichbar einer Neubau-Situation $\Psi_a = 0.017 \text{ W/(mK)}$ beim seitlichen Anschluss; der untere Bereich zum Fensterblech weist $\Psi_a = 0.030 \text{ W/(mK)}$ auf</p>

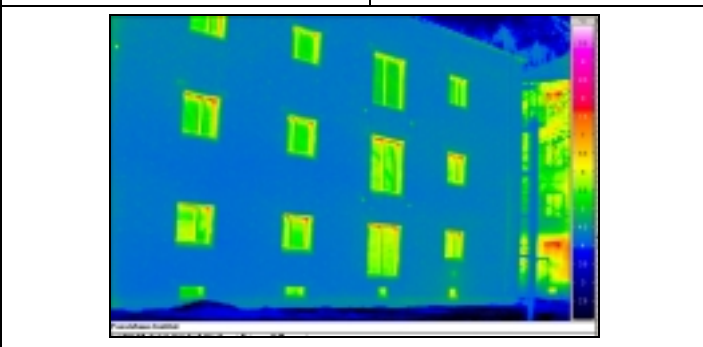
<p>Thermografie der Südfassade kurz vor Fertigstellung und vor der Balkonmontage (4 Aussteifungsbolzen sind als Wärmebrücke erkennbar); zum Vergleich rechts ein baugleiches Bestandsgebäude [PHI 2003]</p>

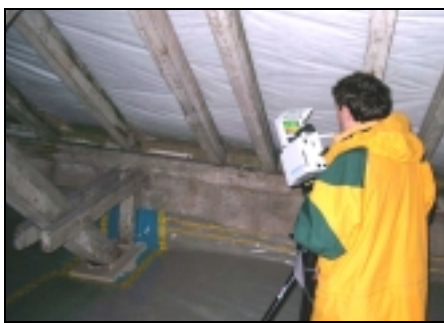
Der Zeitpunkt des zweiten **Blower-Door-Tests** wurde so gewählt, dass die Montage der Fenster sowie die frisch verlegte PE-Folie auf dem Dachboden überprüft und nachgearbeitet werden konnten. Während bei den Fenstern nahezu keine Undichtheit festgestellt werden konnte, war im Dachbodenbereich Nacharbeit erforderlich. Es wurde Überdruck in der jeweils darunter liegenden Wohnung mit geringen 15 Pascal erzeugt, um die Folie nicht gar zu weit abheben zu lassen. Mittels IR-Thermografie konnten dann zielgerichtet die Leckagen geortet und weitestgehend geschlossen werden. Die abschließende Messung des Gesamtgebäudes ergab einen hervorragenden n_{50} -Wert von $0,55 \text{ h}^{-1}$ und einige Hinweise zur weiteren Abdichtung der Hülle [PHI 2003]. Bei der Schlussabnahme wurde ein n_{50} -Wert von $0,35 \text{ h}^{-1}$ erzielt [AnBUS 2003].

Abb. 5: Thermografie der Dachboden-Luftdichtung

Die **Fehlbodendecke über dem 2. Obergeschoss** zum Dachboden stellte die wesentliche Herausforderung hinsichtlich der Abdichtung dar. Als Abdichtungsebene wurde eine PE-Folie auf der Dielung unter der aufzubringenden Estrichdämmung gewählt. Problempunkte stellten das aufgehende Mauerwerk des Kniestocks und der Kamine sowie die zahlreichen Durchdringungen des Dachstuhls dar. Am Mauerwerk wurde die PE-Folie bis auf 30 cm hoch gezogen, zweifach mit dauerelastischem Kleber angedichtet sowie überspachtelt mit dem Mörtel des darauf angebrachten WDVS an der Innenseite des Kniestocks. An die Balkendurchdringungen wurde die Folie auf etwa 3 – 5 cm herangezogen und luftdicht eingebunden mit Gipsschlämme, die ihrerseits in die Unebenheiten und Risse des Holzes luftdicht einbindet.

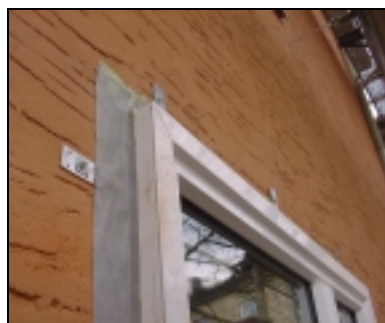
Abb. 6: Luftdichtung der Fenster außenwand-bündig

Fensteranschlüsse konnten sehr einfach in diese Luftdichtungsebene eingearbeitet werden durch Einspachteln der Fensterverklebung, die mit vlieskaschiertem Butylklebeband auf den bestehenden Außenputz ausgeführt wurde. Unebenheiten im Mauerwerk und poröse Putzoberflächen wurden mit einem feuchte- und temperaturbeständigen Zusatzkleber ausgeglichen. Mit dem Mörtel des Wärmedämmverbundsystems wurde das Klebeband zudem eingeputzt.

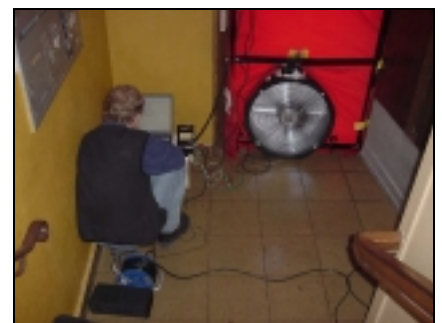
Auf Grund nicht ausreichender Erfahrungswerte war es nicht möglich, im Planungsstadium einen fundierten n_{50} -Zielwert festzulegen. Im Vorfeld wurde ein Blower-Door-Test durchgeführt, der für das Gesamtgebäude zu $n_{50} = 4,9 \text{ h}^{-1}$ führte. Die drei übereinanderliegenden Wohnungen auf der Ostseite wurden einzeln gemessen und erbrachten folgende Werte: Wohnung EG: $n_{50} = 4,2 \text{ h}^{-1}$; Wohnung 1. OG: $n_{50} = 6,2 \text{ h}^{-1}$; Wohnung 2. OG: $n_{50} = 9,9 \text{ h}^{-1}$ [AnBUS 2002]. Daraus lässt sich ableiten, dass einerseits der Übergang zum Dachboden eine besondere Leckagequelle darstellt und zudem zwischen den Wohnungen relativ hohe Undichtigkeiten bestehen.

Abb. 7: Blower-Door-Messung – n_{50} vorher $4,9 \text{ h}^{-1}$ nachher $0,35 \text{ h}^{-1}$

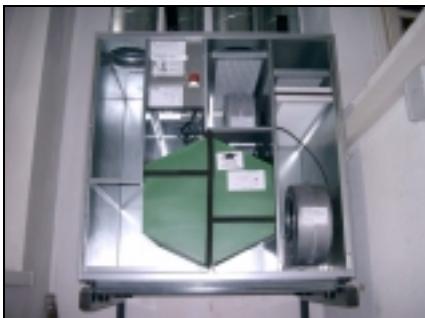
Abb. 9: Lüftungsgerät - Innenansicht

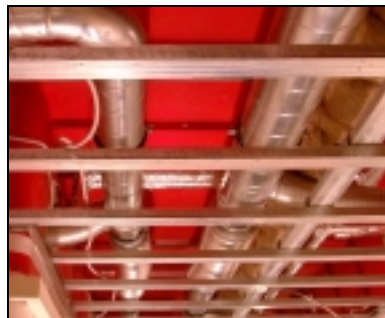
Durchführungen vom Flur zu den Wohnungen wurden mittels Kernbohrung erstellt, was mit den vorhandenen Absaug-Kernbohrgeräten prinzipiell einfach und staubfrei durchführbar war. Probleme ergaben sich aber auf Grund der sehr umfangreichen und unstrukturiert verlegten Elektroleitungen im oberen Wandbereich der Flure und Materialwechseln zwischen Holzstützen und losem Mauerwerk.

Abb. 10: Lüftungs- und Heizleitungen unter Flurdecke

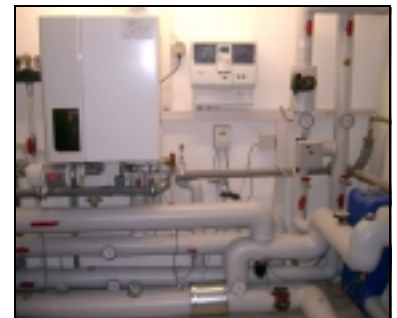
Abb. 11: Kunst am Bau: Dämmung der Leitungen im Heizraum

Die Bäder befinden sich an den diametral entgegengesetzten Enden des Gebäudes. Zur Minimierung der Zirkulationsverluste wurden die Verteil- und Zirkulationsleitungen im Mittel mit 10 cm Wärmedämmung versehen und zudem vollständig im beheizten Bereich geführt. Alle Bäder wurden neu an die zentrale Warmwasserversorgung angeschlossen. Eine Badsanierung erfolgte nur im Rahmen der individuellen Mietersanierung mit gesonderter Kostenumlage.
